Luiskasuojausten vaikutukset pohjaveden
kloridipitoisuuteen

YGOFORUM seminaari
21.11.2017

Selvitys ja valittujen kohteiden perusteet

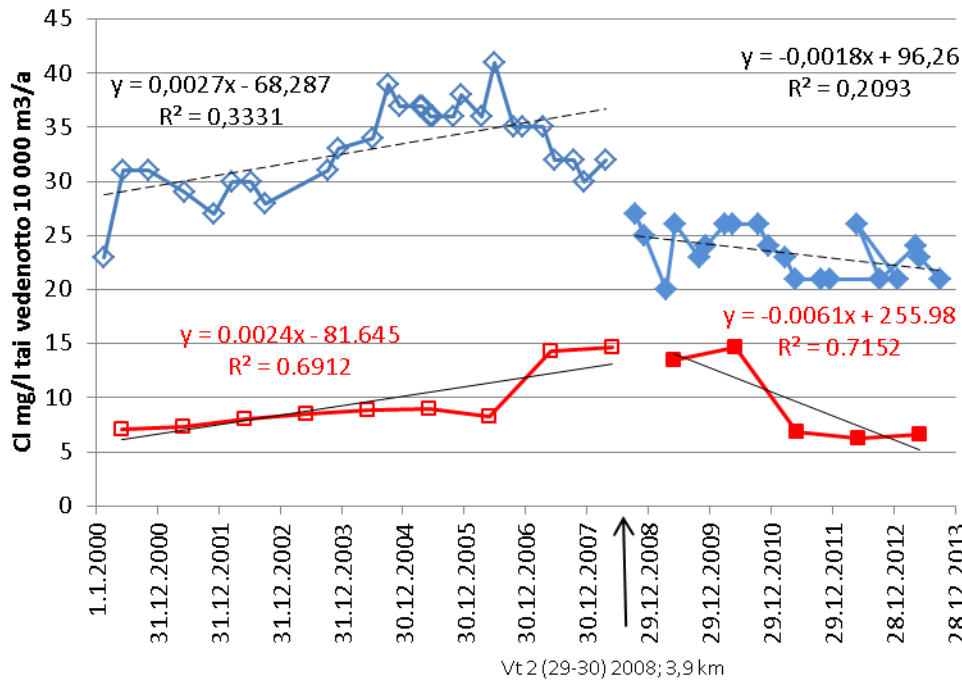
Loimaa, Leppikankaanselkä, vo

- ◆ Cl, Metsämaan vo.
- ◆ Cl, Metsämaan vo.
- Lin. (Cl, Metsämaan vo.)
- Lin. (Cl, Metsämaan vo.)
- Vedenotto, Metsämaan vo.
- Vedenotto, Metsämaan vo.
- Lin. (Vedenotto, Metsämaan vo.)
- Lin. (Vedenotto, Metsämaan vo.)

- Rakennettu vuonna 2008
- Pituus 3947 m, KPLK 2. (I)
- Kloridisuojaus ja vaativa kloridisuojaus ohutmuovi (GSE Ultraflex VFPE tai Rani maanrakennuskalvo LLDPE) 0,5 mm ja bentoniittimatto (Bentomat NS-70), (sadevesiviemäröinti ja salaojitus tarvittaessa: lähde: tyyppipoikkileikkaus). Bentoniittimatto ja ohutmuovi ulottuu 0,5 m päällysteen alle. Ohutmuovi sisäluiska, ojan pohjan ohutmuovi 0,5 m korkeudelle tiivisteiden vesijuoksusta, muovikalvon limitiys 0,5 m. Suojauksen laajuus vähintään 10 m (9,5 m päällysteen reunasta) (lähde: suojauksen kuvaus). Suoja- ja salaojakerros 0,1 m ja suojaverhous, nurmetus 0,4 m
- Laskuojissa onnettomuussuojaus bentoniittimatto, ei salaojitusta, tai vaativa kloridisuojaus
- Kattava

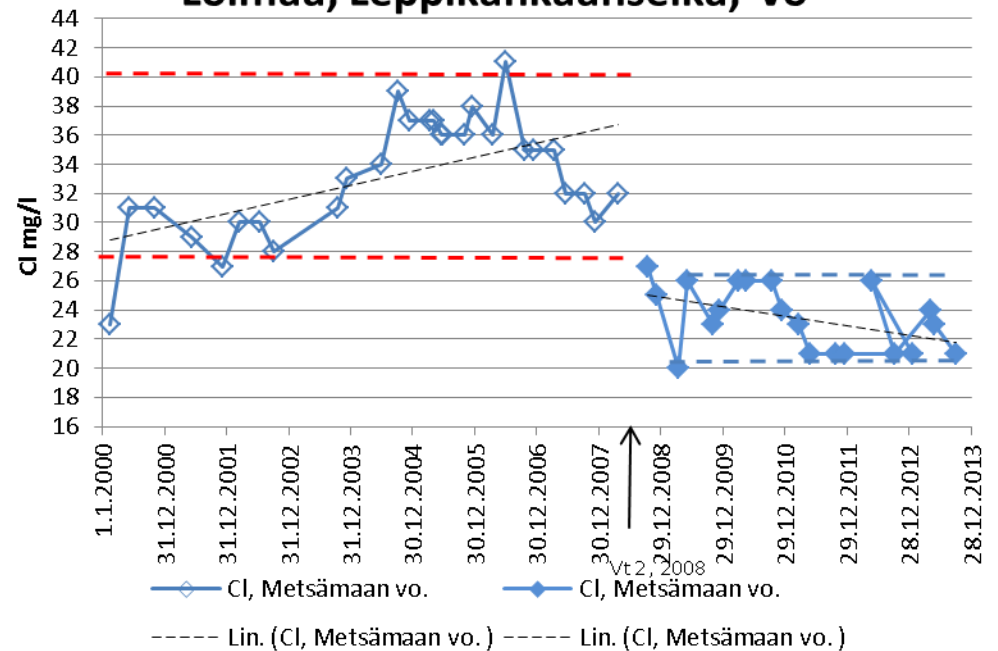
Loimaa, Leppikankaanselkä, vo

- ◆ Cl, Metsämaan vo.
- ◆ Cl, Metsämaan vo.
- Lin. (Cl, Metsämaan vo.)
- Lin. (Cl, Metsämaan vo.)

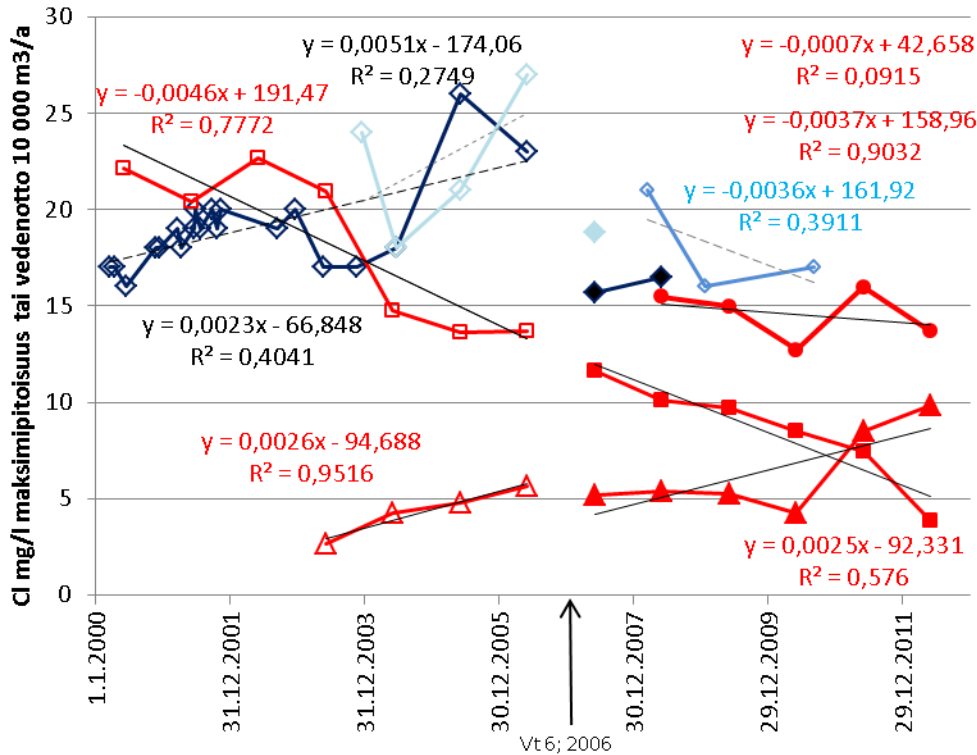
Kaipiainen, vanha ja uusi vedenottamo

- ◆ Cl, Kaipiainen vanha vo.
- ◆ Cl, Kaipiainen vanha vo.
- ◆ Cl, Kaipiainen uusi vo.
- ◆ Cl, Kaipiainen uusi vo.
- ◆ Kaipiainen, verkostovesi (uuden ja vanhan vo:n vedet sekoittuneena)
- Vedenotto, vanha ottamo
- Vedenotto, vanha ottamo
- △ Vedenotto, uusi ottamo
- △ Vedenotto, uusi ottamo
- Vedenotto, vanha + uusi vo
- Lin. (Cl, Kaipiainen vanha vo.)
- Lin. (Cl, Kaipiainen uusi vo.)
- Lin. (Cl, Kaipiainen uusi vo.)
- Lin. (Kaipiainen, verkostovesi (uuden ja vanhan vo:n vedet sekoittuneena))
- Lin. (Vedenotto, vanha ottamo)

- Suojaus rakennettu vuonna 2006
- Pituus 2531 m, KPLK 1. (IS)
- Bentoniittimatto (Bentofix NSP 4900) ja 0,5 mm PE-rakennuskalvorakennusmuovi, 0,1 m suojahiekkakerros, 0,3 m kitkamaa, 0,1 m nurmetuskerros, salaojitettu. Tiealueen rakennekerrosten alla suojahiekan tilalla suodatinkangas, myös bentoniittimaton alapuolella. Ulottuu 0,5 m asfalttipäällysteen alle.
- Kattava
